# Utilizarea laserului la reparații ale scheletelor protezelor parțiale mobilizabile

## Laser usage for removable partial dentures frameworks repairs

L. SANDU<sup>1</sup>; V. BÎRDEANU<sup>2</sup>; C. BORTUN<sup>1</sup>; F. TOPALĂ<sup>1</sup>; S. POROJAN<sup>1</sup>

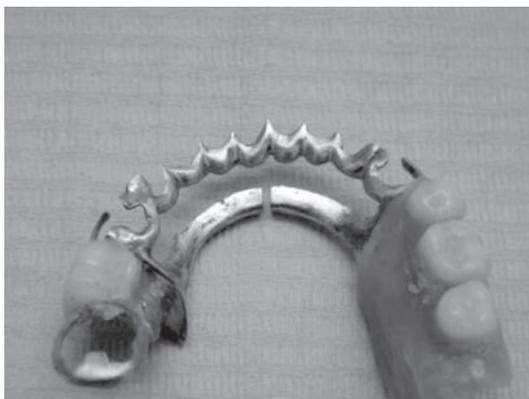
Figura 1. Bară linguală fracturată/  
Figure 1. Broken lingual bar

The simulated defects in different components of Co-Cr frameworks were similar to the ones encountered in the dental practice during frameworks achieving or, in time, during prostheses wearing: broken lingual bars (Figure 1, 2), fractured

metalice de Co-Cr au fost similare cu cele care apar în practica dentară în timpul confecționării scheletelor sau în timp, datorită purtării protezelor: fractură de bară linguală (figura 1, 2), fractură de croșet continuu (figura 2), defect de turnare la un croșet Roach (figura 3), fractura brațului unui croșet circular (figura 4).

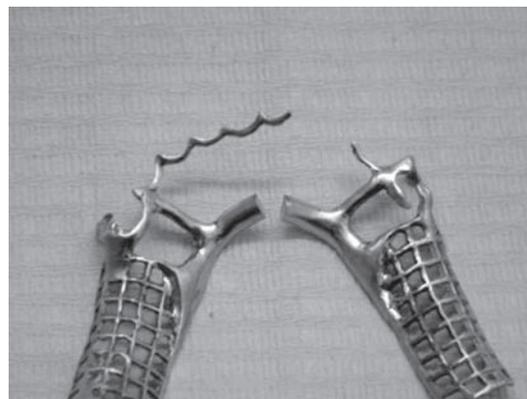
Figura 2. Croșet continuu și bară linguală fracturate/  
Figure 2. Fractured continuous clasp and lingual bar

continuous clasp (Figure 2), casting defect at a Roach clasp (Figure 3), cast circumferential clasp arm fracture (Figure 4).

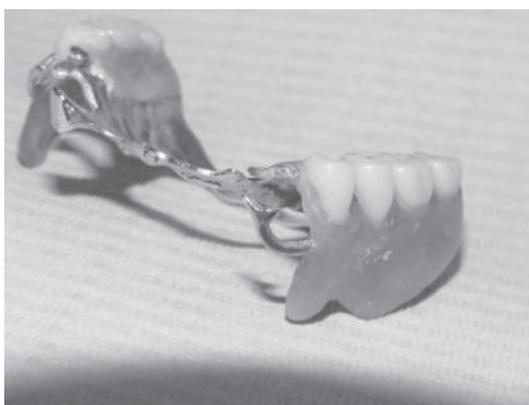
Figura 3. Defect de turnare la un croșet Roach/  
Figure 3. Casting defect at a Roach clasp

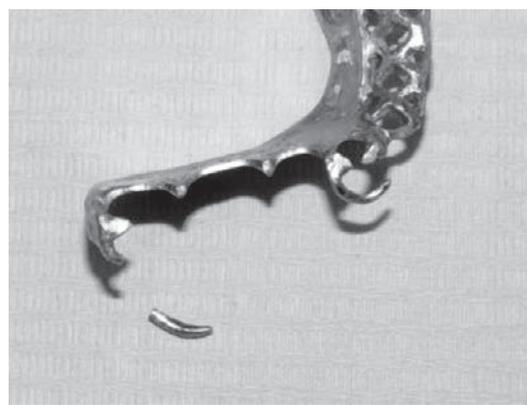
Figura 4. Croșet turnat circular fracturat/  
Figure 4. Broken cast circumferential clasp

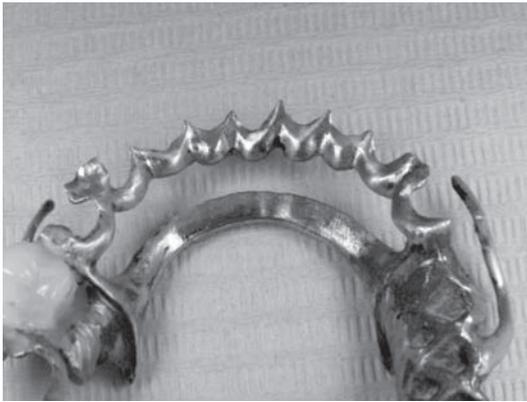
Figura 5. Reparația barei linguale fracturate/  
Figure 5. Repair of a broken lingual bar

For lingual bar repairs it was used a combination between laser welding with filler material and laser build-up. The pulse power (Pp), pulse duration (Dp) and pulse energy (Ep) were: Pp = 900 W, Dp = 10 ms, Ep = 8 J for welding; Pp = 700 W, Dp =

Pentru reparațiile barelor linguale s-a utilizat o combinație între sudarea laser cu material de adaos și reconstrucția prin depunere. Puterea în puls (Pp), durata pulsului (Dp) și energia pulsului (Ep) au fost: Pp = 900 W, Dp = 10 ms, Ep = 8 J pentru sudare; Pp = 700 W, Dp = 20 ms, Ep = 14 J pentru reconstrucție; Pp = 600 W, Dp = 10 ms, Ep = 6 J pentru netezirea suprafețelor între fazele de depunere (figura 5, 6). Croșetul continuu fracturat a fost reparat prin sudare fără material de adaos. Parametrii determinați au fost: Pp = 800 W, Dp = 10 ms, Ep = 8 J (figura 6). Defectul de la nivelul croșetului Roach a fost reparat prin reconstrucție cu laser. Parametrii stabiliți au fost: Pp = 700 W, Dp = 20 ms, Ep = 14 J (figura 7). Croșetul circular fracturat a fost reparat prin sudare cu material de adaos. Parametrii stabiliți au fost: Pp = 1000 W, Dp = 10 ms, Ep = 10 J (figura 8).

20 ms, Ep = 14 J for build-up; Pp = 600 W, Dp = 10 ms, Ep = 6 J for finishing the surface between deposition passes (Figure 5, 6). The broken continuous clasp was repaired by welding without filler material. The established parameters were: Pp = 800 W, Dp = 10 ms, Ep = 8 J (Figure 6). The defect of the Roach clasp was repaired by laser build-up. The established parameters were: Pp = 700 W, Dp = 20 ms, Ep = 14 J (Figure 7). The fractured circumferential clasp was repaired by welding with filler material. The established parameters were: Pp = 1000 W, Dp = 10 ms, Ep = 10 J (Figure 8).

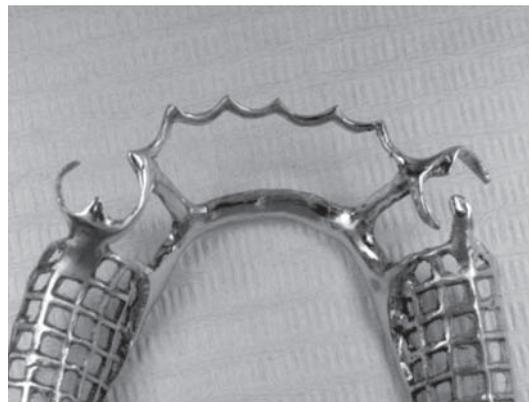
Figura 6. Reparația croșetului continuu și a barei linguale fracturate/  
Figure 6. Repair of the broken continuous clasp and lingual bar

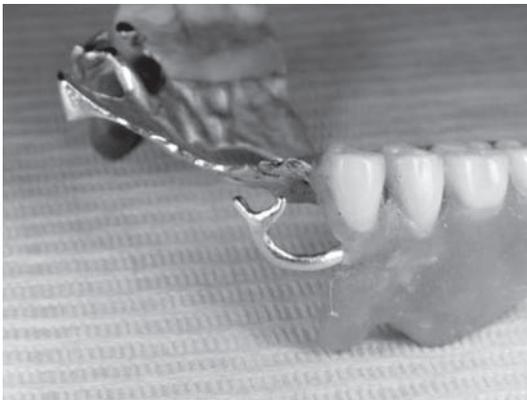
Figura 7. Reparația brațului croșetului Roach/  
Figure 7. Repair of the Roach clasp arm

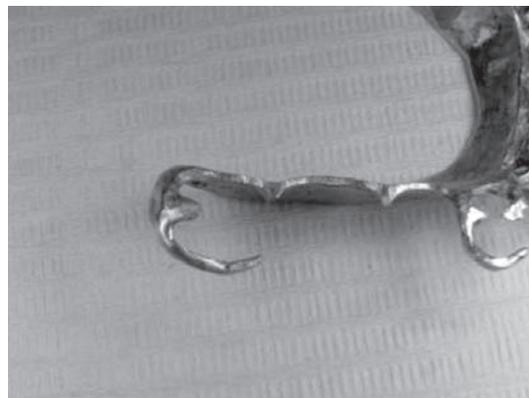
Figura 8. Reparația brațului croșetului circular fracturat/  
Figure 8. Repair of the fractured circumferential clasp arm

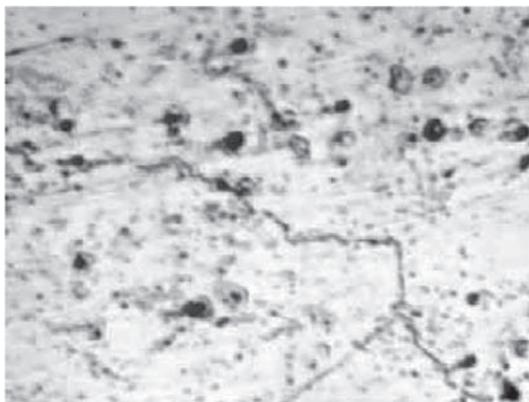
Figura 9. Microfisuri în MB/  
Figure 9. Microcracks in the base metal

În vecinătatea marginilor grăunților au fost prezente microfisuri (figura 9). Precipitări au fost observate în special în ZIT (figura 10).

Microcracks were present in the vicinity of the grain boundaries (Figure 9). Precipitates were observed especially in the HAZ (Figure 10).

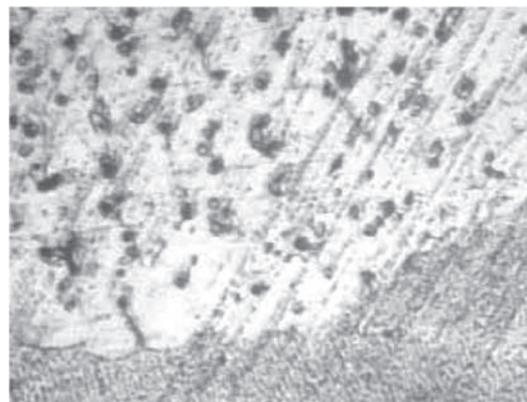
Figura 10. Precipități în ZIT/  
Figure 10. Precipitates in the heat affected zone

evitate. Precipitățile cresc duritatea materialului sudat, ceea ce duce la apariția unor zone fragile și care pot fractura în timpul unor sollicitări funcționale intense.

precipitates increase the hardness of the welded metal, that leads to fragile areas, which could crack during high functional loads.

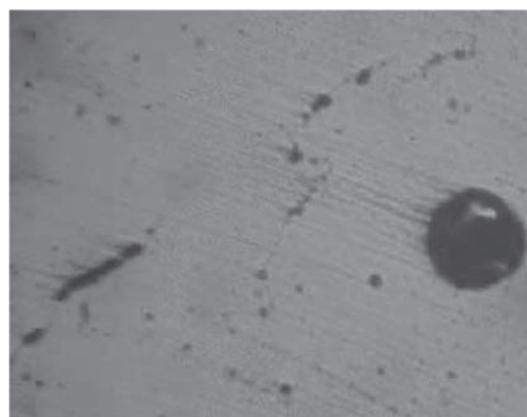
Figura 11. Goluri în SUD/  
Figure 11. Voids in the welded area.

For the specimens where the laser build-up welding was used, cavities and cracks were present in the WM (Figure 11, 12).

Pentru exemplele la care s-a utilizat reconstrucția laser, au fost prezente cavități și fisuri în SUD (figura 11, 12).

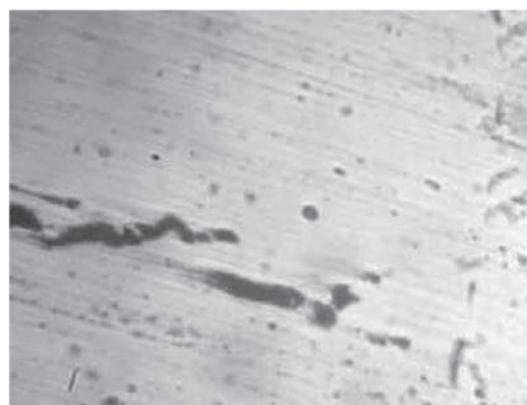
Figura 12. Fisuri în SUD/  
Figure 12. Cracks in the welded area
