Principii generale privind reabilitarea podurilor metalice

General Principles Regarding the Rehabilitation of Steel Bridges

Univ. Prof. Dr.-Ing. Radu Băncilă, Dr.-Ing. Edward Petzek, Dr.-Ing. Dorel Bolduş -

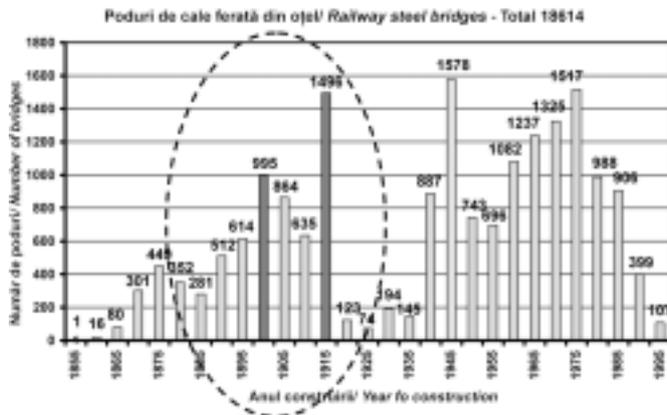
Figura 1. Numărul podurilor de cale ferată / anul de construcții/
Figure 1. Railway steel bridges / year of construction

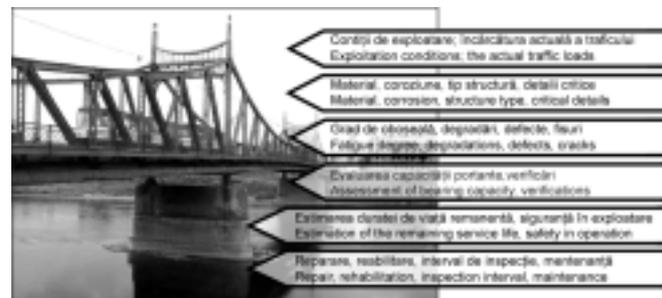
Figura 2. Inspecția și verificarea podurilor existente/
Figure 2. Assessment and control of existing steel bridges

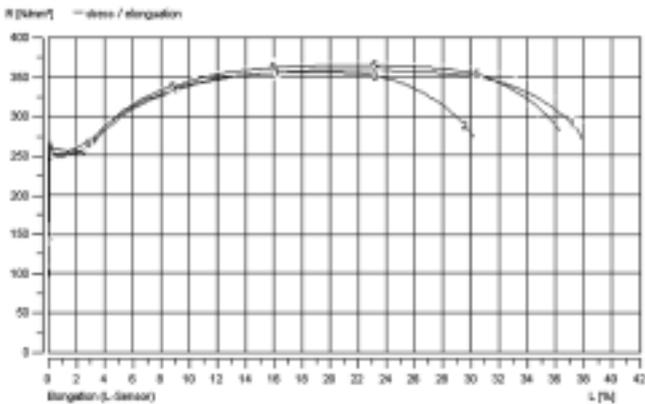
Figura 3. Exemplu – rezultatele încercărilor de tracțiuni la antretoazele podului din Arad (1912)

Figure 3. Example – the results of the tensile tests for the cross girders – Arad bridge (1912)

Probele de material au fost extrase din elemente secundare, dar și în unele cazuri (podurile din Arad și Șag care au fost dezafectate) din elementele structurale principale: lonjeroni, antretoaze și grinzi principale [4].

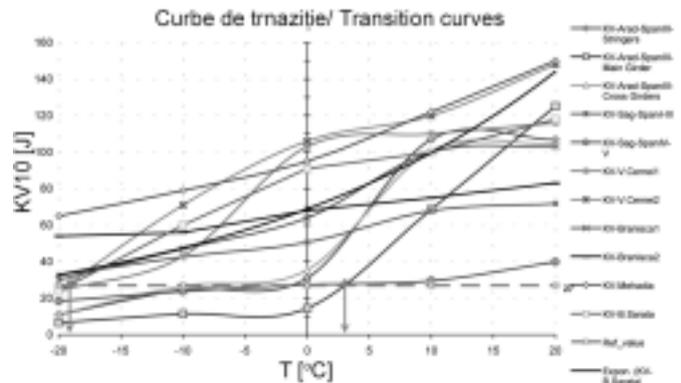
Figura 4. Curbele de tranziție pentru podurile analizate

Figure 4. Transition curves for the analysed bridge structures

Încercările de încovoiere prinșoc pe epruvete cu creștătura în „V” au condus la concluzia că temperatura de tranziție este situată în majoritatea cazurilor în intervalul -10°C to 0°C (figura 4).

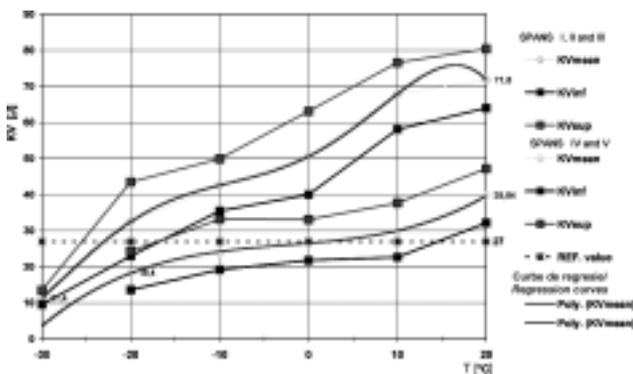
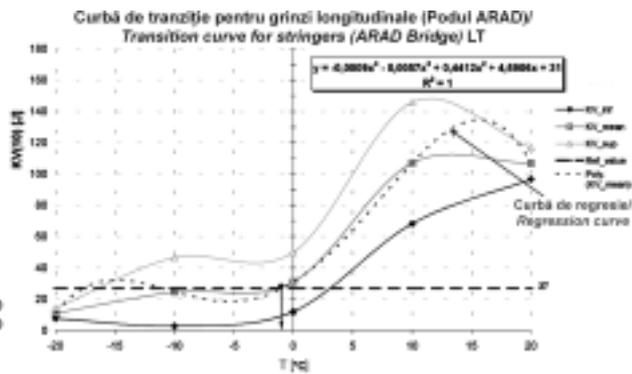
Podul Șag – Timișeni (1912)
Sag – Timișeni Bridge (1912)

Podul Arad – lonjeroni (1912)
Arad Bridge – Stringers (1912)

Figura 5. Exemple de curbe de tranziție

Figure 5. Example of transition curves for two representative bridges

The impact tests on Charpy V Notch specimens lead to conclusion that the transition temperature is situated in many cases in the range from -10°C to 0°C (figura 5).

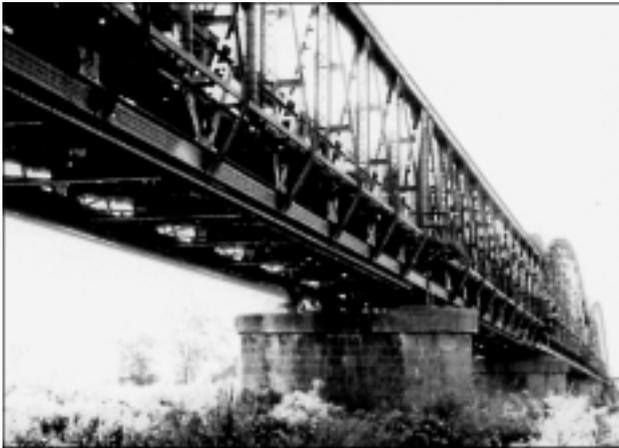
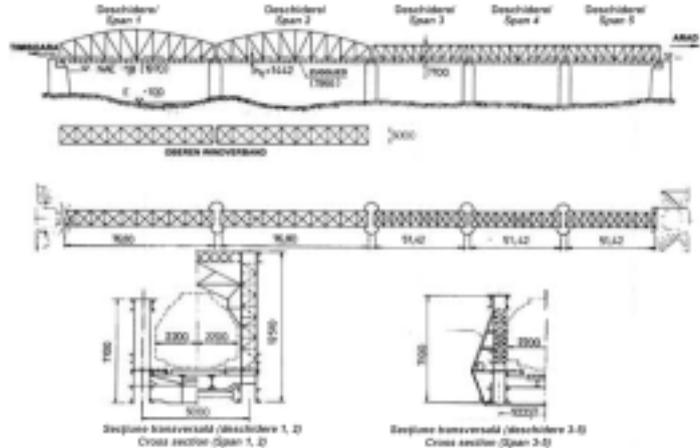
Figura 8. Podul Arad (1912) – dispoziție generală

Figure 8. Arad Bridge (1912) – general view

- Podul din Arad cu o soluție deosebită pentru platelaj (lonjeronii și antretoazele sunt la capete simplu rezemați – cale flotantă); (figura 8, 9).

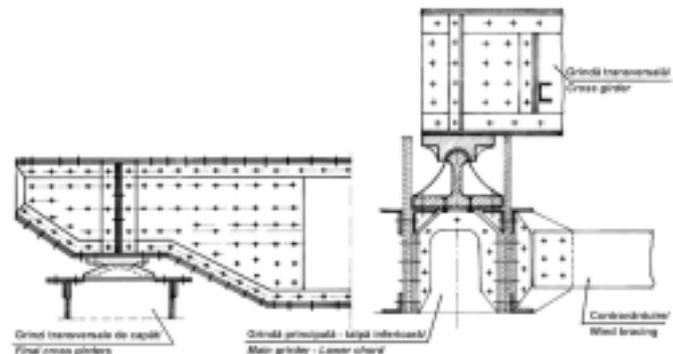
Figura 9. Podul Arad– detalii/ Figure 9. Arad Bridge – details

- The bridge in Arad, with a special solution for the deck girders (stringers and cross girders are simple supported in the joints of the main girder); (Figure 9, 10).

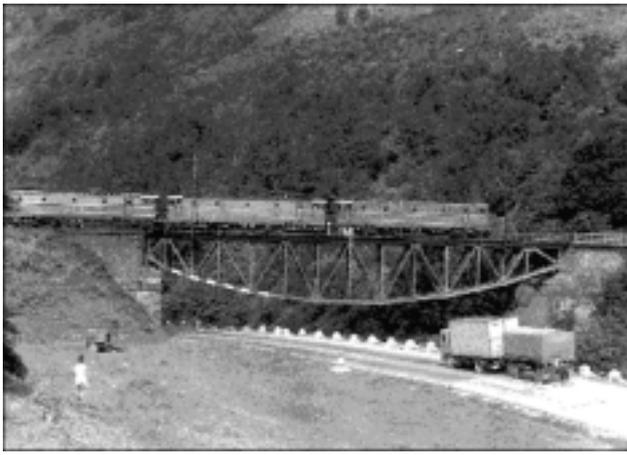
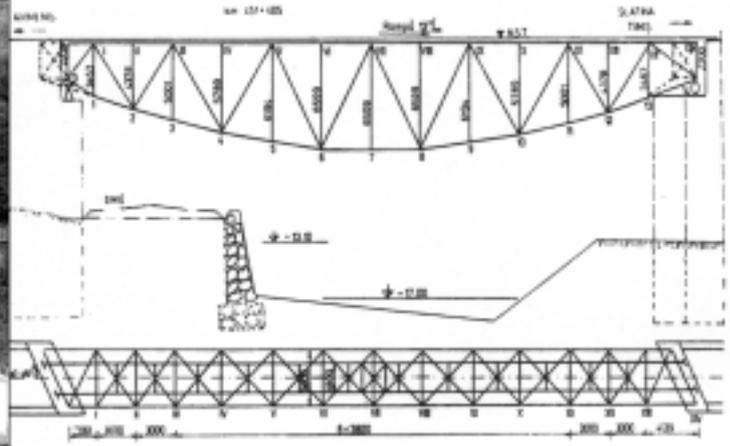
Figura 10. Podul Slatina Timiș (1933) – încercări in situ și dispoziția generală
 Figure 10. Slatina Timiș Bridge (1933) – in situ test and general view

- Podul de la Slatina Timiș (cale sus) – în acest caz efectul analizei spațiale este important, distanța între grinzile principale fiind $B = 3600$ mm (figura 10).

- The bridge in Slatina Timis (open deck) – in this case the effects of a space analysis are important, the distance between the main girders is $B = 3600$ mm (Figure 11).

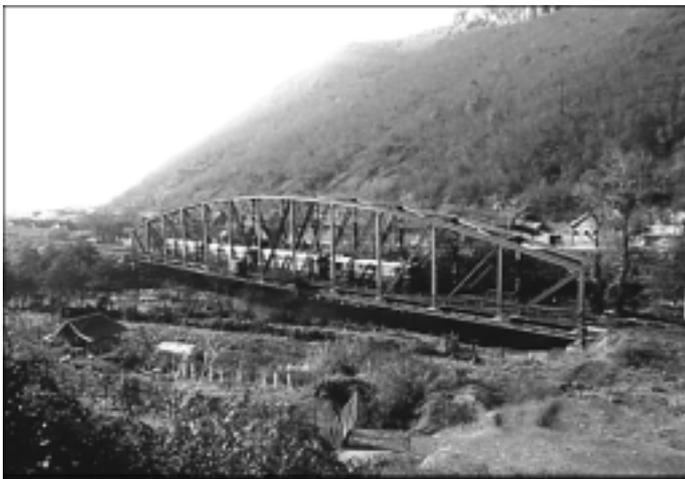
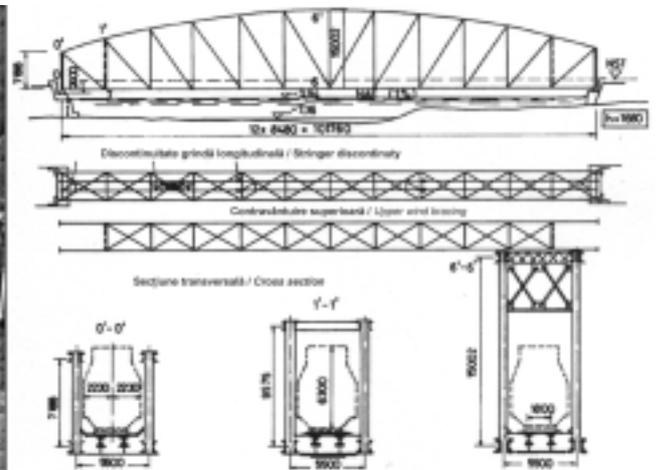
Figura 11. Podul Mehadia (1912) – încercări in situ și dispoziția generală
 Figure 11. Mehadia Bridge (1912) – in situ test and general view

- Podul de la Mehadia – lonjeronii sunt întreruși la aproximativ 1/3 din deschidere (figura 11).

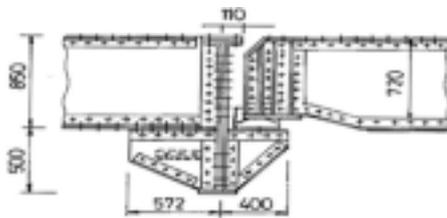
Figura 12. Podul Mehadia: întreruperea lonjeronilor
 Figure 12. Mehadia Bridge: stringer discontinuity

- The bridge in Mehadia – the stringers are interrupted

approximately at 1/3 of the span (Figure 12).

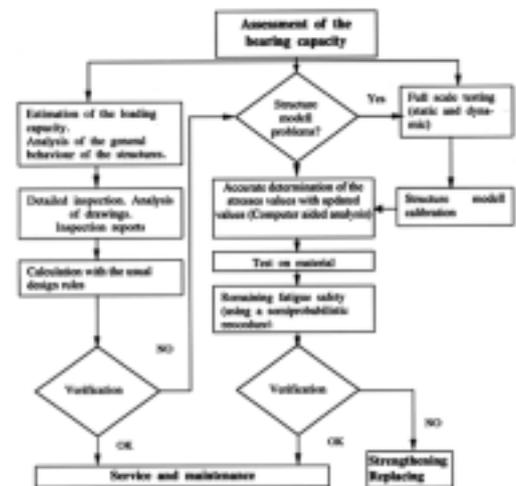
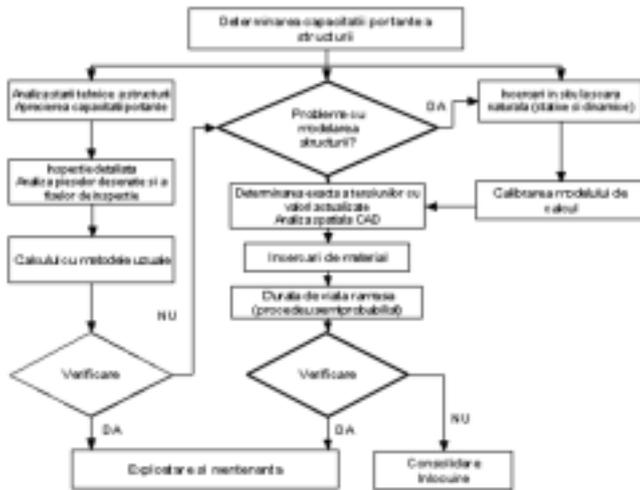
Figure 13. Methodology of the Romanian standard SR 1911-98 [9]

Figura 13. Metodologia conținută de standardul român SR 1911-98 [9]

The methodology adopted by the Romanian standard is illustrated in Figure 13 and represent a three steps procedure.

Metodologia adoptată de standardul român este prezentată în figura 13 și reprezintă o procedură de verificare în trei pași.

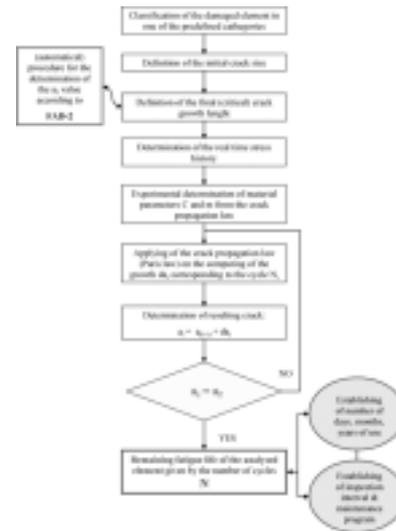
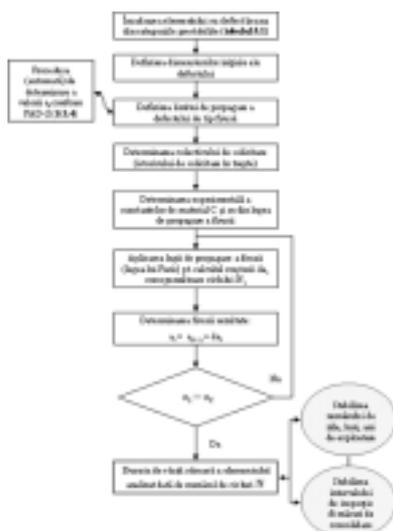
Figure 14. Life prediction methodology

Figura 14. Metodologia de estimare a duratei de viață

Metodologia bazată pe principiile mecanicii ruperii este concepută ca o analiză completă, avansată în două etape a elementelor structurale ce conțin defecte din oboseală și anume: pasul 1 - cuprinde o primă etapă în care se determină

analysis of structural elements containing fatigue defects, being founded on fracture mechanics principles and containing two steps; namely one of determination of defects’

acceptability with the help of Failure Assessment Diagrams and of determination of final acceptable values of defect dimensions; this is followed by a second step which in fact represents a fatigue evaluation of the analyzed structural elements basing on the present stress history recorded on the structure, on the initial and final defect dimensions and the FM parameters, namely the material characteristics C and m from the Paris relation (crack growth under real traffic stress) and further on the exact determination of the number of cycles N needed in order that a fracture take place, respectively the determination of the remaining service life of the structural elements (years, months, days).

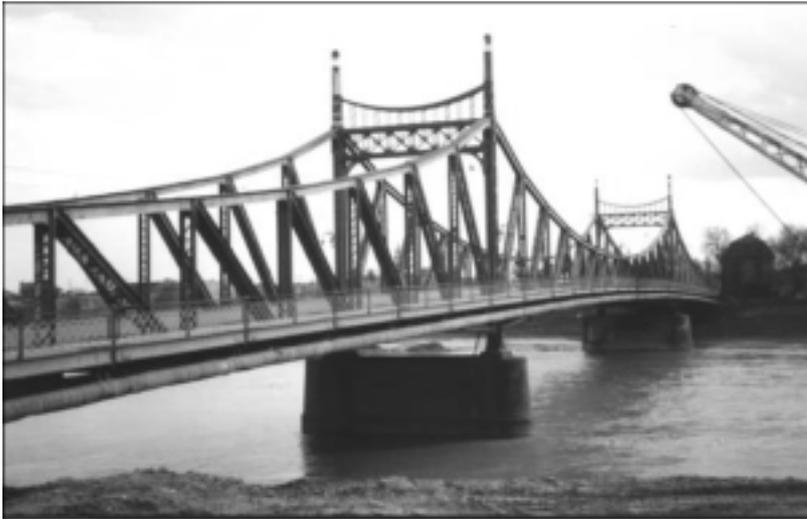
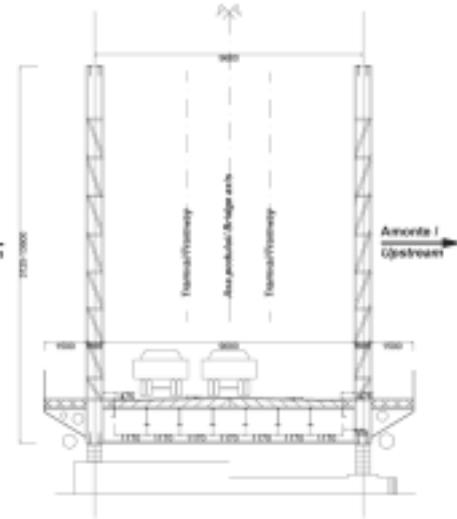
Figura 15. Podul Traian din Arad (1910 – 1913)/ *Figure 15. Traian Bridge in Arad (1910 – 1913)*

Un exemplu tipic pentru o structură nituită cu durată mare de exploatare este podul Traian din Arad. Podul este situat pe drumul național DN 69, la km 49 + 621 și traversează podul Mureș. Structura asigură continuitatea axei nord – sud dintre Banat și Crișana. Podul a fost construit între anii 1910 – 1913 și reprezintă o lucrare de referință pentru acea perioadă și un simbol al orașului Arad. După o serie întregă de evenimente

și după războaiele mondiale podul este încă în exploatare cu anumite restricții. Grinzile principale cu zăbrele ale podului sunt alcătuite în soluția cu console și articulații (grinda Gerber), având trei deschideri $L = 50,05 + 85,30 + 50,5 = 185,40$ m.

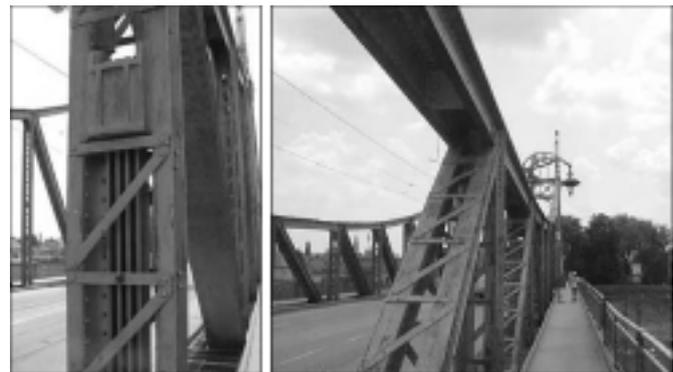
Figura 16. Articulația Gerber și talpa superioară a grinzii principale

Figure 16. Hinge and upper chord of the bridge

The main girders are parabolic. The appearance of the bridge is well adapted aesthetically to cross the river in a flat landscape. The portal of the bridge is monumental. The chord members are double plane riveted sections, typical for the that period (Figure 16). The stringers (longitudinal girders) are riveted; the central ones are symmetrical, the marginal are unsymmetrical.

principale cu zăbrele sunt alcătuite în soluție cu perete dublu, nituite tipice pentru perioada respectivă (figura 16). Lonjeronii sunt alcătuiți în soluție nituită, cei centrali au o alcătuire simetrică, iar cei marginali una nesimetrică.

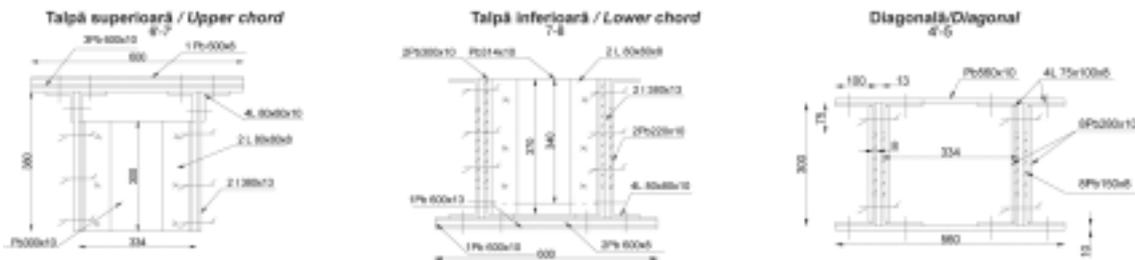
Figura 17. Secțiunile transversale ale elementelor grinzilor principale/ *Figure 17. Double-plane truss members*

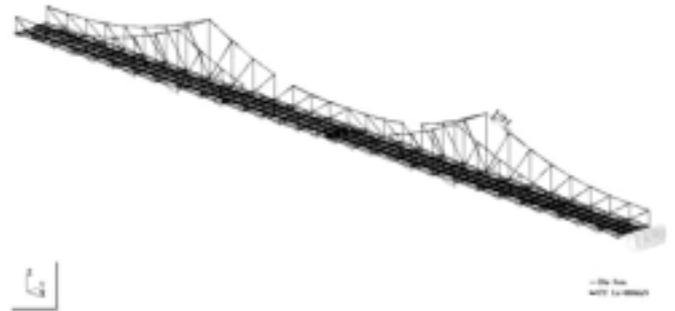
Figura 18. Schema statică a structurii/
Figure 18. Static scheme of the structure

- ♦ Calibration of the space models of the bridge using the in situ measured results (tensions and deformations).
- ♦ Space analyses of the bridge for the prescribed loads. The static scheme is presented in figure 18. Four in situ

Schema statică a structurii este prezentată în figura 18. Au fost propuse patru scheme de încărcare în conformitate cu liniile de influență ale elementelor respective; în figura 19 se prezintă poziția autocamioanelor de 30 tone. Au fost determinate eforturi și deformații. Pentru calibrarea modelului spațial au fost considerate aceleași încărcări și pe structură. În final s-a obținut o concordanță bună a valorilor. Aceste rezultate confirmă corectitudinea modelului spațial.

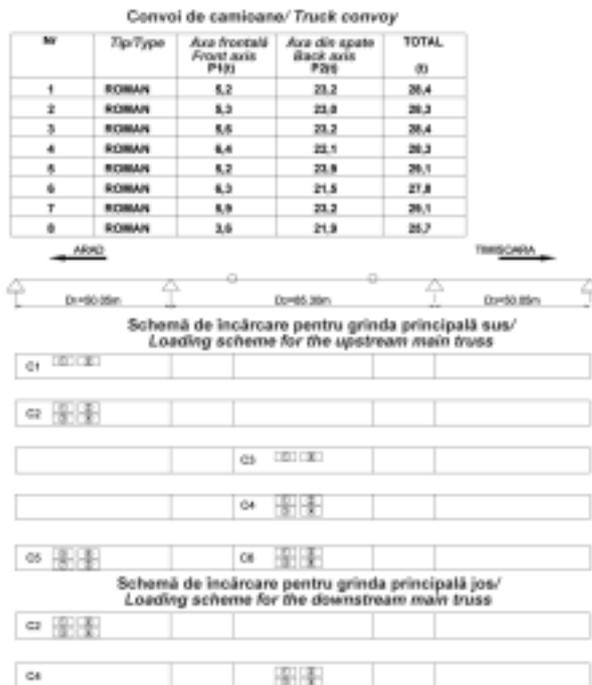
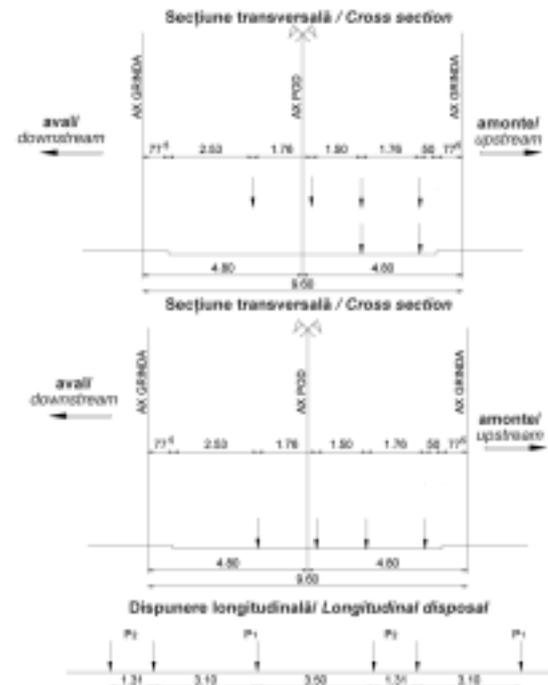
Figura 19. Schema de poziționare a camioanelor A30/
Figure 19. Loading schemes with 30 tones trucks

loading schemes – according to the influence line – were proposed; in figure 19 the position of the 30 tones trucks are shown; stresses and deformations were measured. In order to calibrate the space model the same loads were considered on

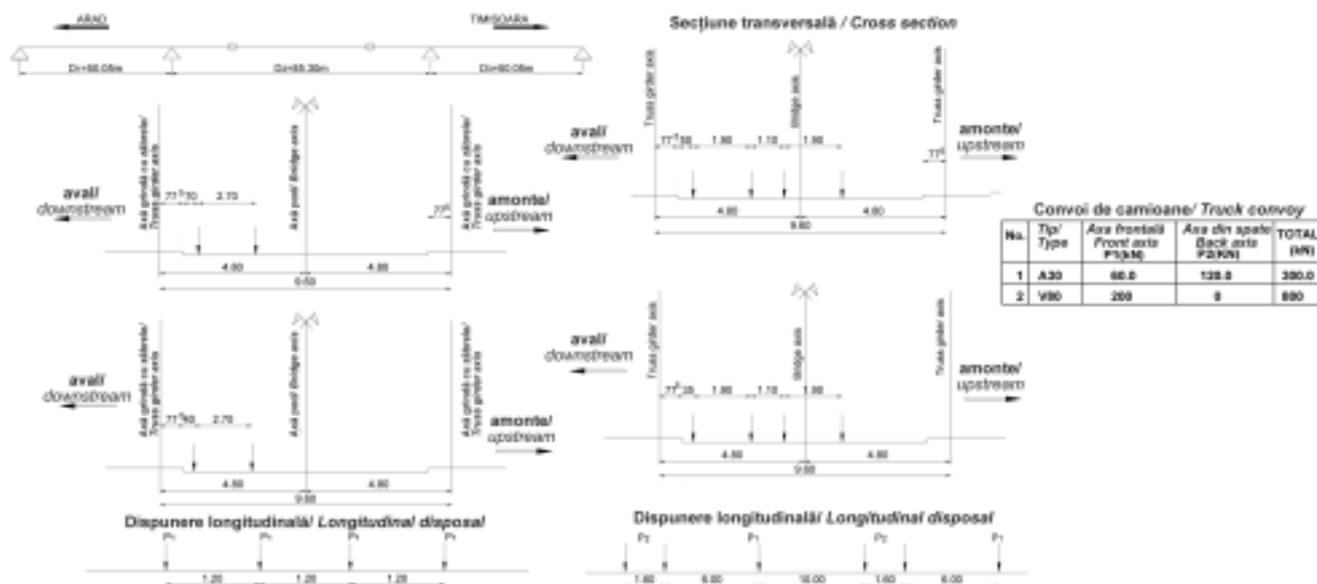
Figura 20. Încărcările standardizate/ Figure 20. The standardized loads

In the next step the standardized loads (Figure 20) were applied:

- Dead load (evaluation of the in situ situation).
- Trucks convoy A30 (30 tones) and heavy vehicle V80 (80 tones).
- Tramway convoy (74 tones).

În pasul următor s-au aplicat încărcările standardizate (figura 20).

- Încărcarea permanentă (prin evaluarea situației de la fața locului).
- Convoitul de autocamioane A30 (30 tone) și vehiculul greu (80 tone).
- Convoitul de tramvai (74 tone).

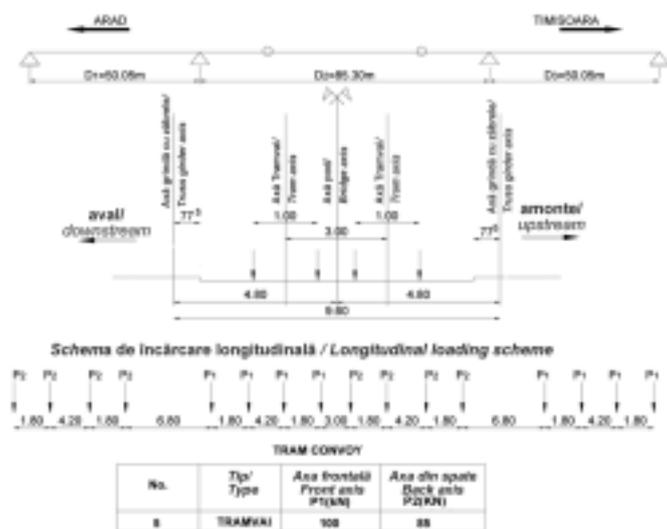
Figura 21. Încărcările standardizate
Figure 21. The standardized loads
